## Casa 3

050115

Casa Vivenda

**Nomenclator:** 3207703  
**Coord. UTM:** X: 60287763  
 Y: 466331162  
**Concello:** Sandiás  
**Parroquia:** SANDIÁS  
**Lugar:** Sandiás  
**Tipoloxía:** Arquitectura Civil  
**Tipo:** Casas Vivendas  
**Subtipo:** Casa Vivenda  
**Denominación:** Casa 3  
**Etape Histórica:** Idade Contemporánea  
**Estilo relevante** Indeterminado

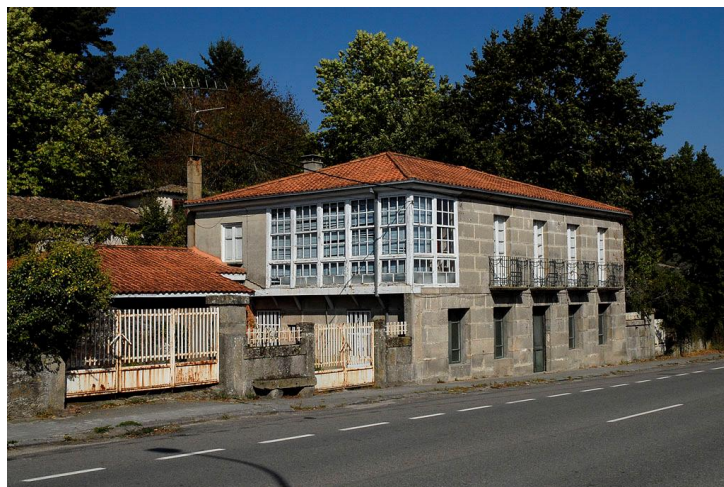
Seguindo a liña da estrada N-525 edificáronse unha serie de vivendas mostra do tipo de urbanismo e construción dun momento dado. Unha das construcións que segue este modelo é a presente marcada por abrir numerosos vanos na súa fachada principal en muros de perpiaño moi ben labrados e concertados. No baixo unha porta central con dúas fiestras a cada lado coa posibilidade de converterse en porta (non é descartable que funcionasen como tal) o que posibilita que a estancia sexa empregada coma negocio. Con cada oco no baixo correspóndese outro no piso superior, configurado por unah porta que dá acceso a un balcón volado, con moldura en cuarto bocel e listel, e varanda metálica. A simetría rómpese no lado esquerdo do espectador onde se corta o muro, restando un espazo que nun principio debeu ser aberto, e posteriormente pechado e ampliado con unha galería de madeira. A serie de portas e balcóns vólvese repetir na fachada norte, coroándose con cornixa en cuarto bocel con listel e cuberta a catro augas de tella curva.

**Plantas:** B+1  
**Edif. Anexas:**  
**Mat. Fachada:** Granito  
**Mat. Estrutura:** Granito  
**Mat. Cuberta:** Tella

Estado de Conservació Bo
