## Capela de Santa María Madalena

050127

Capela

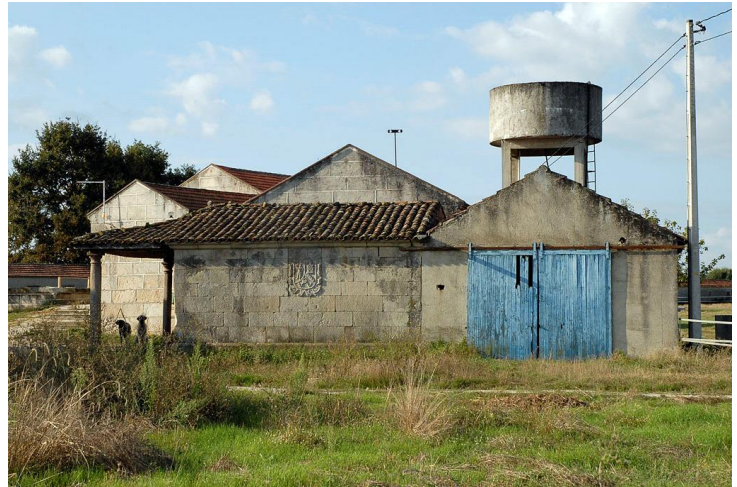
A capela atópase como edificio independente da casa grande na súa parte posterior. Trátase dun pequeno edificio de pranta rectangular coas paredes levantadas a base de perpiaños de boa labra. Nunha das paredes dun dos lados maiores apréciase labrado un escudo de armas. Na fachada ábrese a porta alintelada que dá acceso ó templo, protexendo a entrada un pequeno pórtico apoiado en dúas columnas dóricas. Cuberta a tres augas con tella curva.

O protagonismo da capela quedou mermado con motivo da feitura dun conxunto de construcións auxiliares que se adosaron a dous dos seus lados.

**Estado de Conservación:** Regular

**Observacións:** A construción construída ó carón do ben altera notablemente a fisionomía do ben
