## Muíño 1 do Ruxidoiro

050128

Muíño

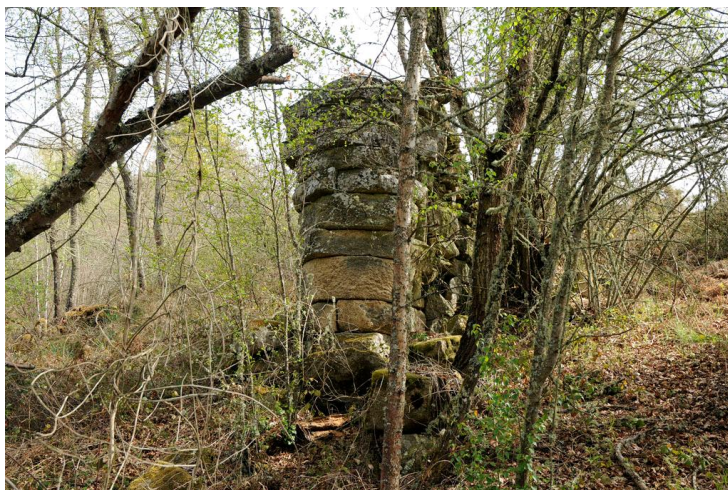
Este muíño, situado no monte do Ruxidoiro, só conserva a lovada e o cubo. Este último, de gran monumentalidade, presenta forma circular e está realizado con perpiaños ben traballados pola cara interior, tendo a exterior máis descoidada.

Estado de Conservació Malo
