## Muíño 2 do Ruxidoiro

050129

### Datos de Localización

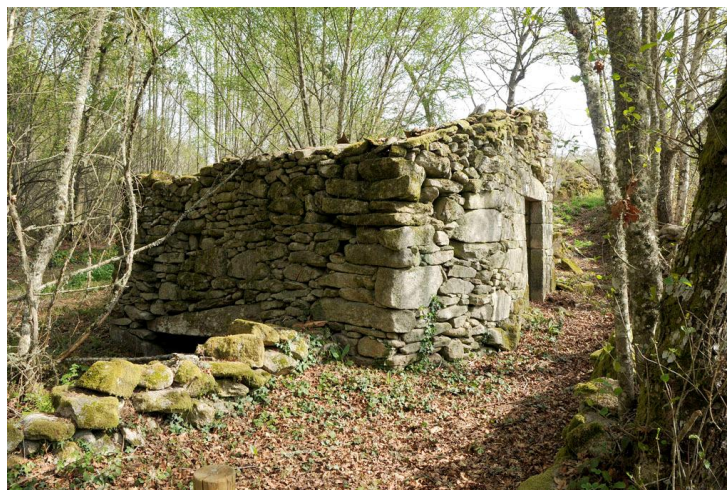
Edificio de planta rectangular, realizado con cachotería sen encintar e cuberta a unha soa vertente. Presenta lovada pétrea no tramo final, que recolle a auga dende o Muíño 1, e unha longa canle cerrada e de gran pendente realizada con lousas. O tremiñado está cheo de maleza e de escombros debido á caída do tellado. No interior conserva o rodicio de ferro.

| Estado de Conservació | Malo |
