## Canastro 5

060024

Canastro

**Denominación:** Canastro 5  
**Etaapa Histórica:** Idade Contemporánea  
**Estilo relevante** Popular

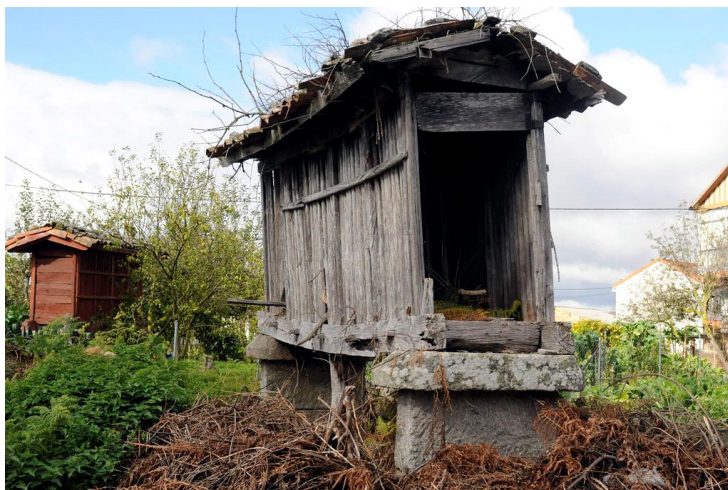
Canastro de madeira que descansa sobre dúas cepas de perpiaño e tornarratos lonxitudinais de sección rectangular cos laterais semicirculares e rebaixados. Presenta cámara de madeira en mal estado. Nos lados penais só conserva algunha das táboas horizontais que conformaban as portas. Nos costais, as doelas dispostas verticalmente e enlazadas por faixas verticais e horizontais ameazan con desprenderse. A cuberta, con armazón de madeira e tella curva, ten beirado con tornarratos de madeira e exhibe nun dos penais os restos do que outrora foi unha cruz ornamental.

| Estado de Conservació | Malo |
| Observacións: | Necesita unha rehabilitación urxente a fin de evitar o seu inminente derrubamento. |
