## Grupo de 2 canastros

060054

**Denominación:** Grupo de 2 canastros

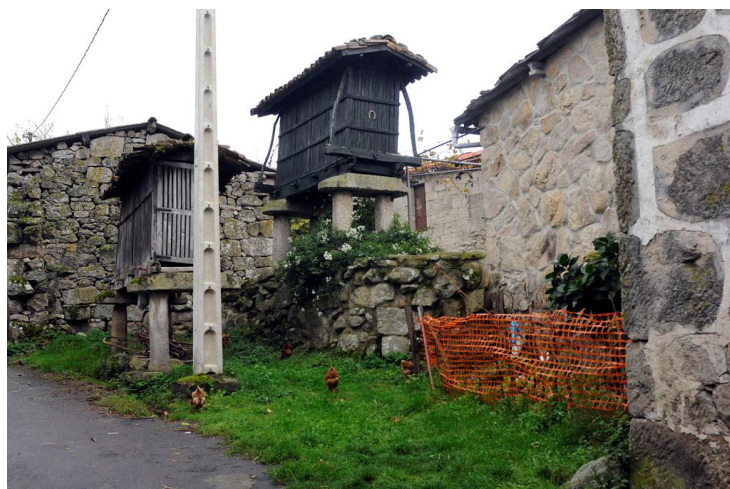
Conxunto de dous canastros (Canastro 3 e 4) situados no centro da aldea, na chamada "Aira da Rúa". Son dous exemplares moi semellantes, que presentan escasas diferenzas, sendo a máis notoria o mellor estado de conservación do Canastro 4.

Ambos os dous aséntanse sobre dous pares de esteos prismáticos de base máis ancha e sección cuadrangular coas arestas rebaixadas, e dous tornarratos lonxitudinais de sección rectangular cos laterais troncocónicos. A cámara é de madeira nos dous casos, presentando porta nun dos lados penais a base de listóns verticais (Canastro 3) e de táboas horizontais (Canastro 4) e cerramento nos costais e no outro penal con doelas verticais enlazadas por faixa horizontal, que no Canastro 4 é dobre. A cuberta, con armazón de madeira e tella curva, ten beirado nos catro lados, presentando no Canastro 4 tornaventos nos lados penais. Este último presenta ademais a cámara pintada de cor verde e reforzada por puntais apoiados nuns traveseros dispostos encol das padieiras.
