## Capela de San Pedro

060087

Capela

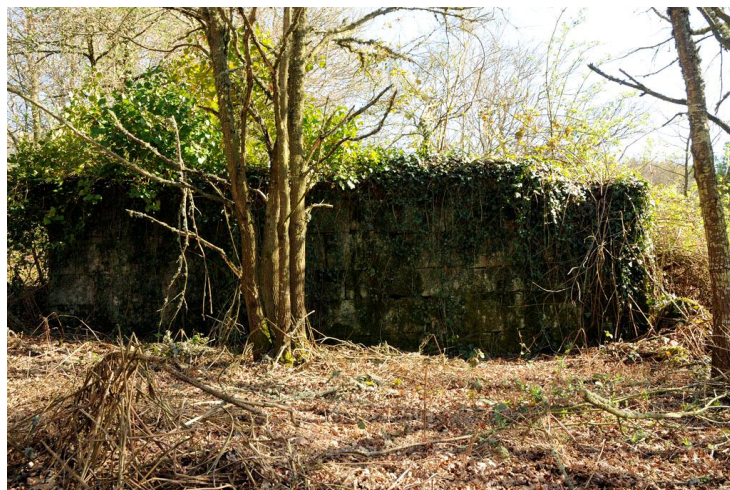
Edificio do século XVII, de planta rectangular, unha soa nave, muros de perpiaño e cuberta a dúas augas con armazón de madeira. Está en estado ruinoso dende hai máis de tres décadas, cheo de maleza e co tellado e a fachada principal derrubados. Así mesmo, segundo contan os veciños, as imaxes de Santos que existían están en santuarios veciños e que algunhas incluso foron vendidas.

Estado de Conservació Malo

Observacións: Sería interesante levar a cabo a súa rehabilitación.
