## Forno comunal

060183

Forno

**Denominación:** Forno comunal  
**Etaapa Histórica:** Idade Contemporánea  
**Estilo relevante** Popular

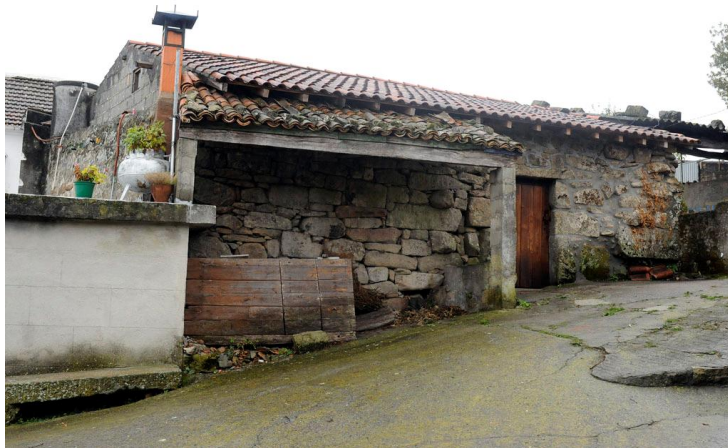
Edificio de planta rectangular, con muros de cachotería en seco -excepto á dereita da porta de entrada que presenta encintado de cemento-, e cuberta con armazón de madeira a dúas augas e tella mixta. Á esquerda da porta de acceso presenta un pórtico apoiado en dous piares de formigón, utilizado para gardar leña.

No interior, o solo está pavimentado con cemento e construíuse un mesado de mármore asentado sobre pequenos muros de ladrillo revestidos de cemento. O vaso do forno, adosado a un esquinale, é rectangular e presenta frontal recto realizado con perpiaño encintado, lareira corrida por todo el a modo de zócolo e chapilé de boa labra apoiado sobre dous canzorros. Sobre o vaso do forno levantáronse varios piares de ladrillo para soste a cuberta e unha cheminea do mesmo material sobre o chapilé.

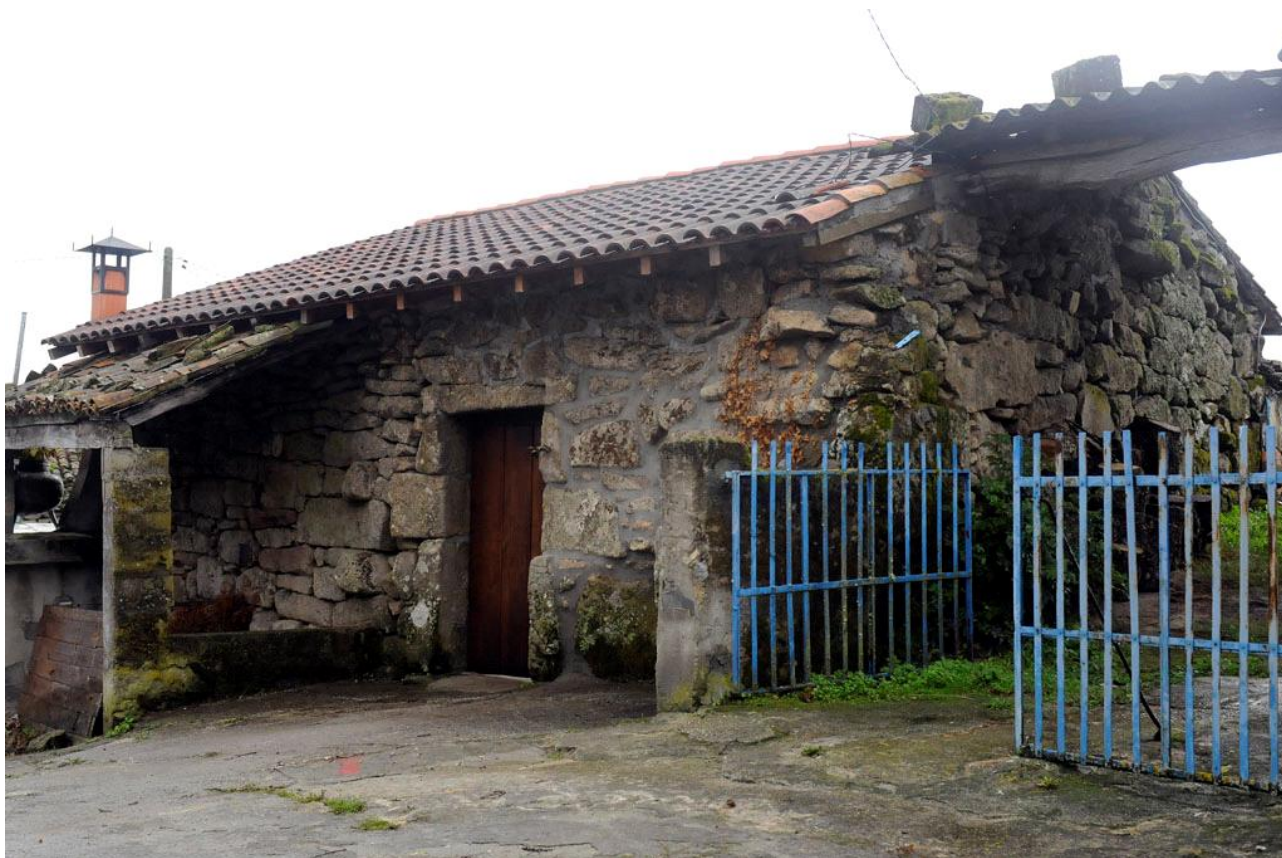
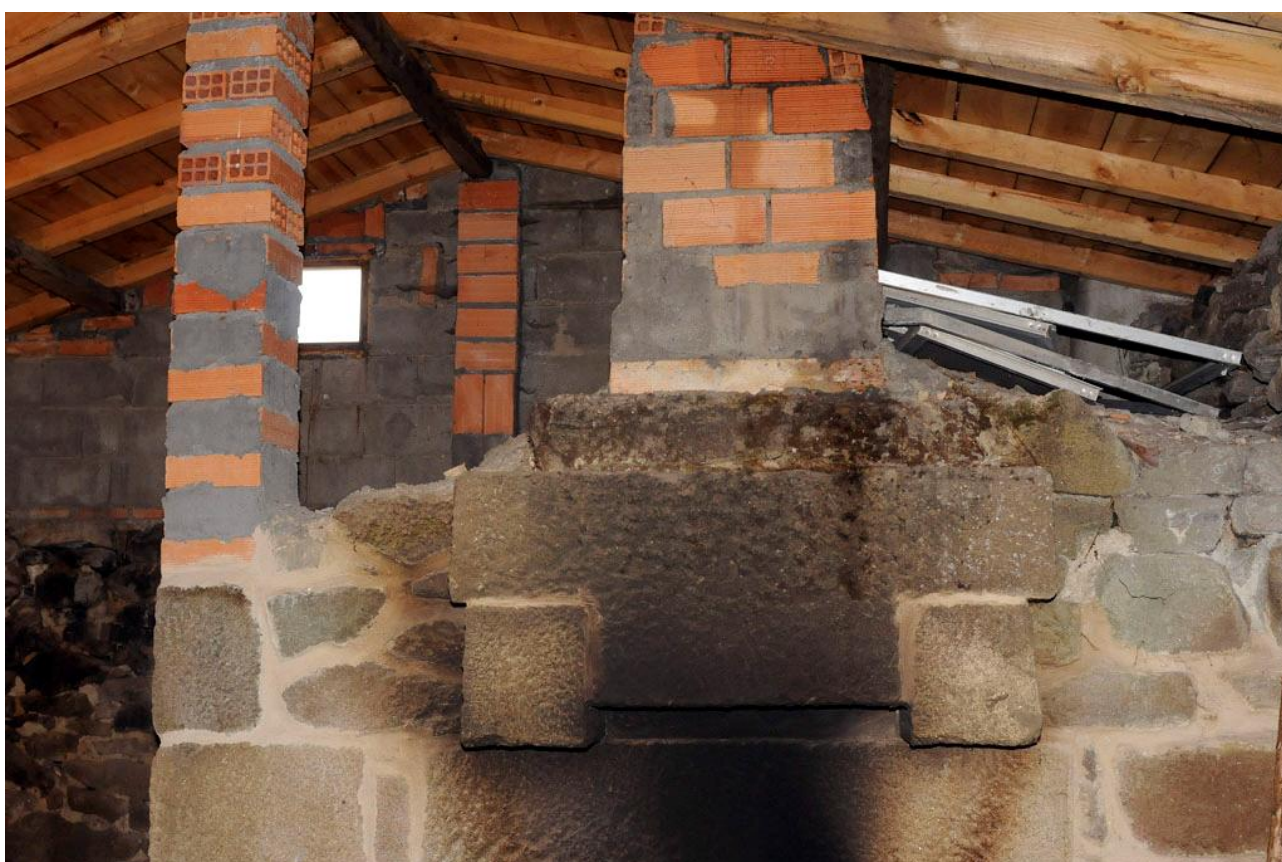
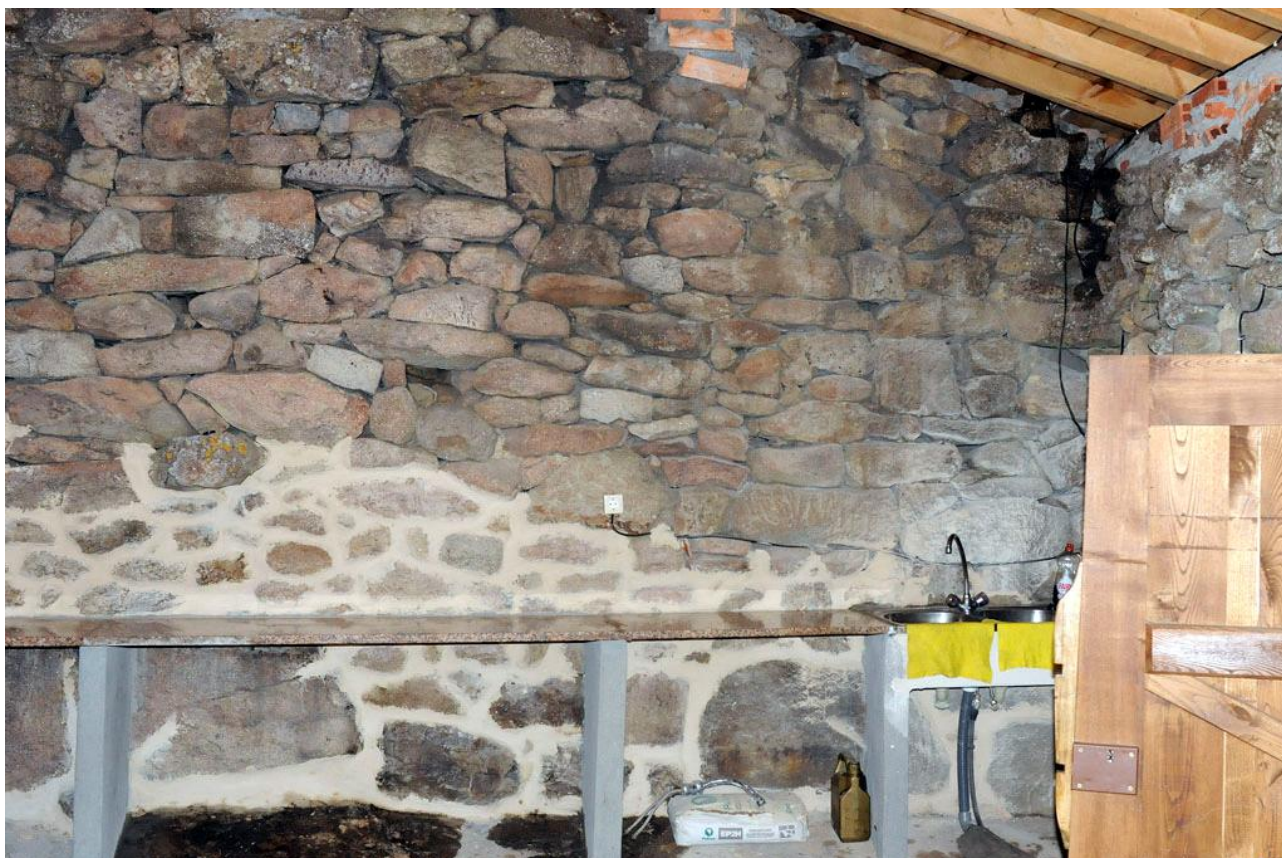
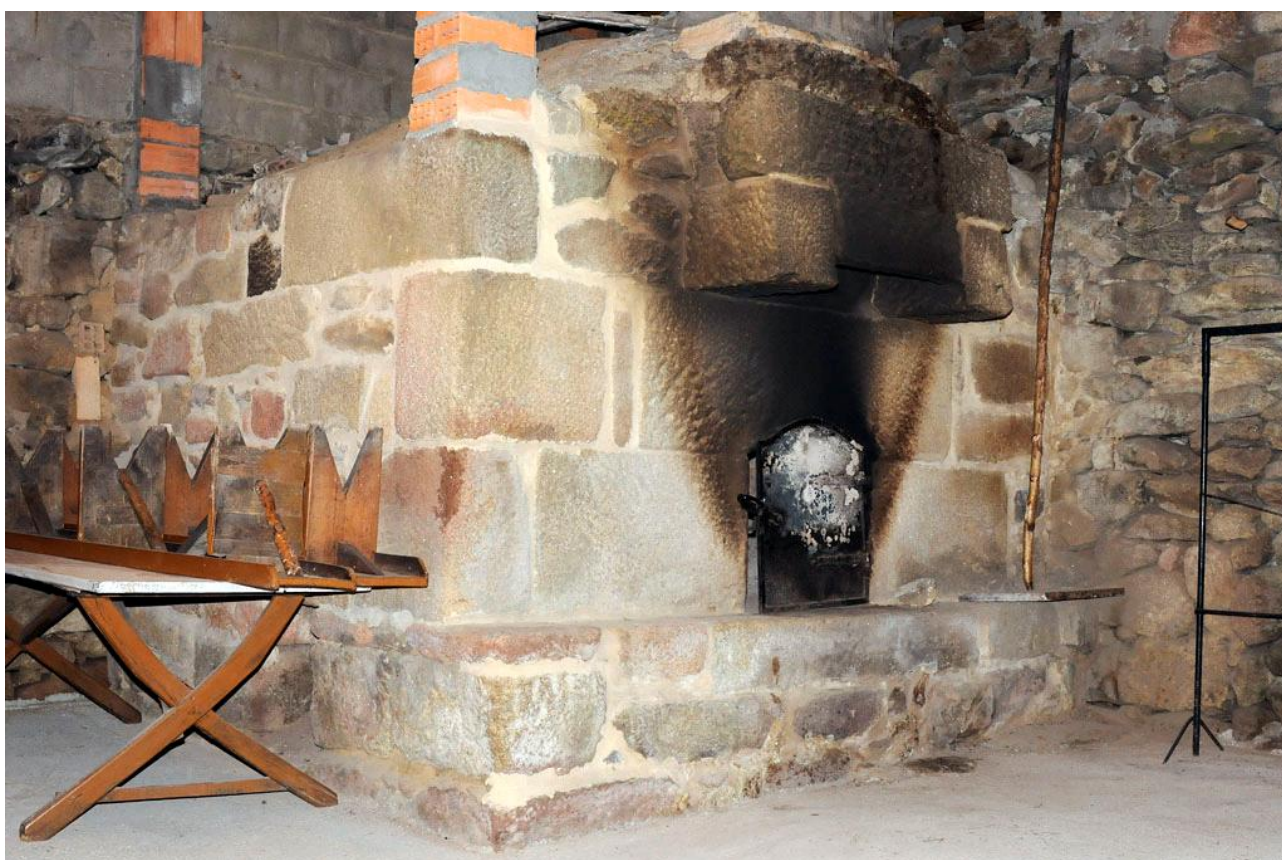
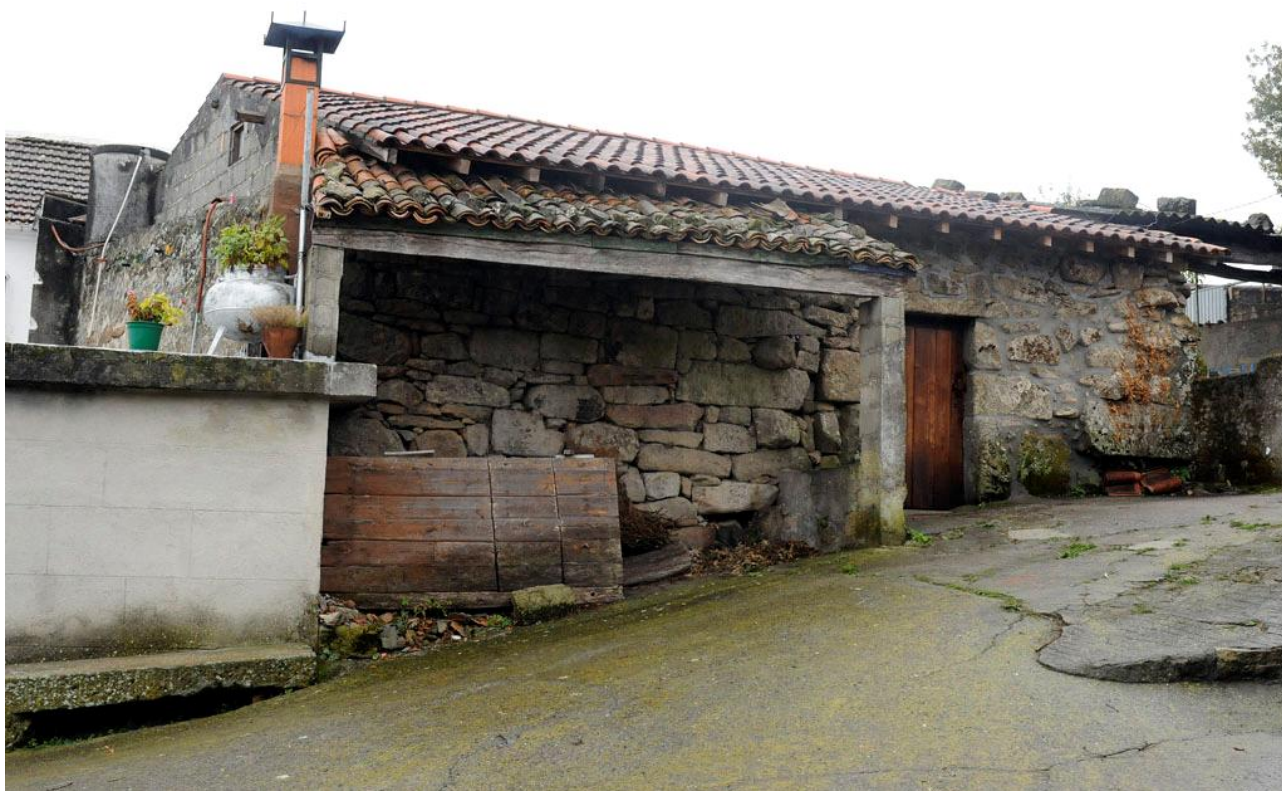
Tipo: Utilización de bloques de cemento e ladrillo para rematar o muro Sur; pavimentado do solo interior; construción de piares e cheminea de ladrillo sobre o vaso do forno.

Observacións: Rehabilitado recentemente.
