## Capela de San Roque

070022

**Denominación:** Capela de San Roque  
**Etaapa Histórica:** Idade Contemporánea  
**Estilo relevante** Popular

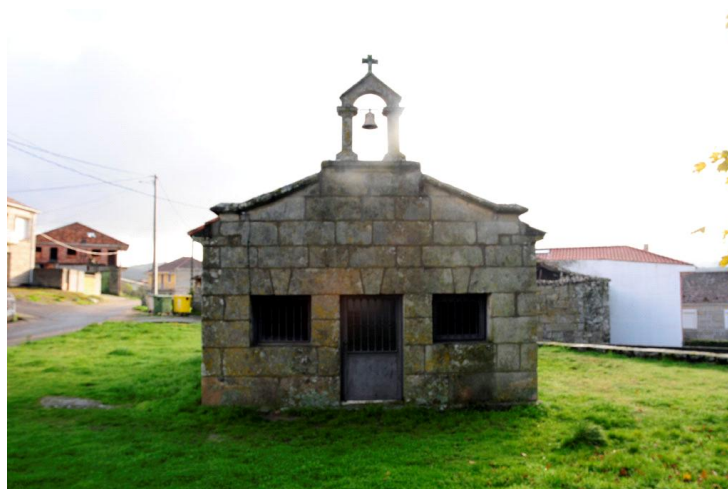
Na zona coñecida como o Outeiro, sitúase esta capela de perpiaño de planta rectangular cunha soa nave e cuberta a tres augas. A fachada ten unha porta central lintelada e dous vanos un a cada lado, ademais do remate superior en espadana dun só corpo con arco de medio punto coroado por unha cruz. Cara a zona do altar nos muros laterais ábreanse uns pequenos vanos rectangulares.

Ten un pequeno adro delimitado por un muro baixo de sillería, que ten nun dos seus lados un rebanco corrido. Neste adro destaca un carballo centenario.

**Estado de Conservació** Bo

Observacións: Encintado de cemento e portas metálicas.
