## Capela de Santa Ana

050099

### Datos de Localización

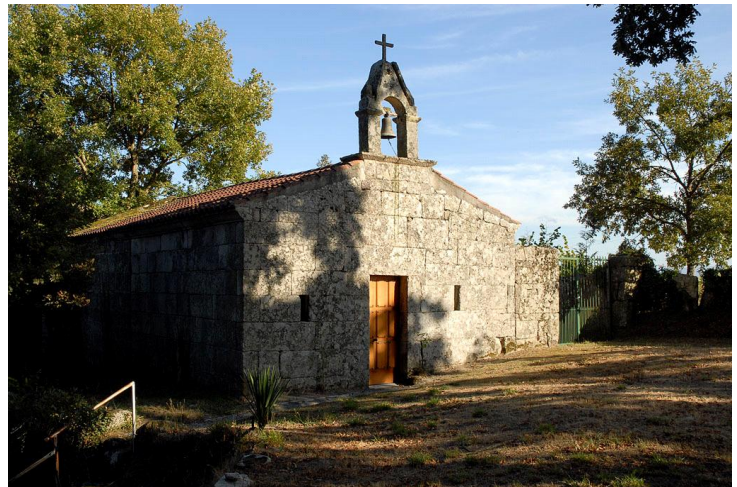
A ermida presenta pranta rectangular. Nas súas paredes aprécianse perfectamente que o templo foi realizado en dúas etapas. Os muros son de perpiaño, coroados os menores por topetes. A fachada é de gran austeridade, nela ábrese unha porta alintelada e dous vans moi estreitos, remata cunha espadana dun só oco con cornixa no arranque do arco. Coroa todo o conxunto cunha cruz latina pétrea. Cuberta a dúas augas con tella romana.
