## Fonte dos canos

050110

Fonte

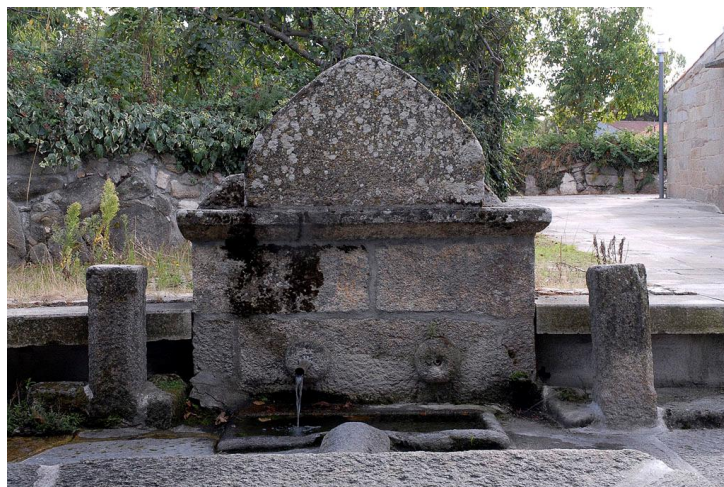
O conxunto, a unha cota lixeiramente inferior ó camiño, fórmano unha fonte de cano xunto a un lavadoiro na parte baixa. A cuberta é plan formada por perpiaños que desncansan sobre as paredes laterais e a cornixa. No frontal érguese sobre a cornixa un frontón apuntado. A fonte, pechada, desauga a traveso de dous canos circulares abertos na dianteira, dos que somentes surte hoxe un por medio dun tubo metálico de prolongación. A auga cae a unha pía rectangular enterrada no chan (enlousado con perpiaños) e de aquí circula por unha canle cuberta ata o lavadoiro. Este, de estrutura irregular, está cuberto por un tellado de tella curva con uralita e pechado por un muro de perpiaño. O lavadoiro está igualmente feito en perpiaño.
