## Grupo de 2 canastros

060053

Canastro

**Nomenclator:** 3207802  
**Coord. UTM:** X: 61555676  
Y: 466570789  
**Concello:** Sarreaus  
**Parroquia:** CODOSÉDO  
**Lugar:** Pazos  
**Tipoloxía:** Arquitectura Civil  
**Tipo:** Construcións de Almacenamento  
**Subtipo:** Canastro

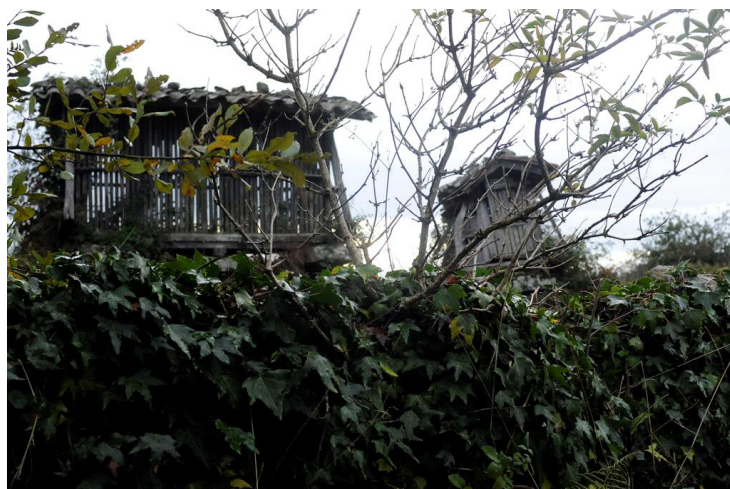
Conxunto de dous canastros de madeira, en mal estado de conservación, situados no Sueste da aldea.

O primeiro (Canastro 1) levántase sobre tres cepas pétreas realizadas nunha soa peza e tornarratos lonxitudinais de sección rectangular cos laterais traballados; a cepa do medio é máis baixa, polo que leva enriba do tornarratos un traveseiro de madeira. Presenta cámara de madeira, con porta nos dous lados penais (a base de táboas horizontais e verticais, respectivamente) e con doelas verticais enlazadas por faixa en cruz nos costais. A cámara está reforzada nas catro esquinas por puntais apoiados sobre traveseiros dispostos encol das padieiras. A cuberta, con armazón de madeira e tella curva, ten beirado con tornaventos nos costais.

O outro canastro (Canastro 2) presenta dúas cepas pétreas realizadas nunha soa peza; tornarratos lonxitudinais de sección rectangular cos laterais troncocónicos; cámara de madeira con porta nos dous lados penais a base de listóns verticais e doelas verticais enlazadas con dobre faixa horizontal nos costais; e, cuberta con armazón de madeira, tella curva e beirado con tornaventos nos penais. A cámara, moi inclinada, está reforzada nas catro esquinas por puntais apoiados sobre uns traveseiros dispostos encol das padieiras.

Estado de Conservació Malo

Observacións: Necesitan urxentemente ser rehabilitados.
