## Casa reitoral de Cortegada

060070

Casa Reitoral

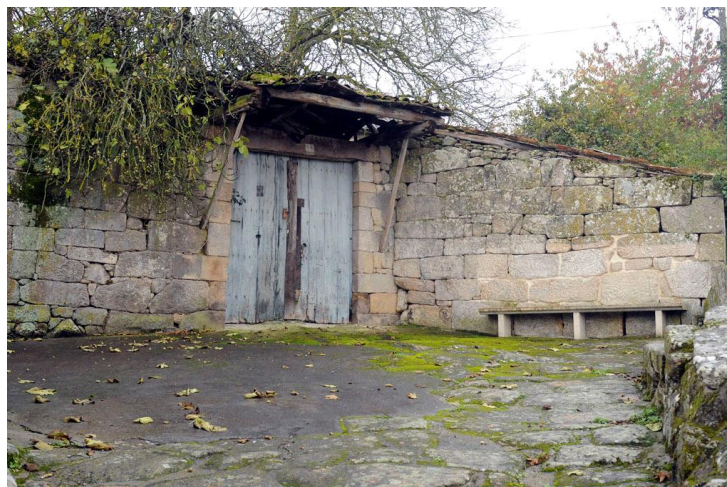
A casa reitoral de Cortegada distribúese ao redor dun patio central, cerrado en todo o seu perímetro, ao que se accede por un portón situado ao Norte. A vivenda presenta planta en forma de L, resultado do adosamento de dous corpos perpendiculares, e cerra o patio polo Sur e o Oeste. Distribuída en dúas alturas, ten muros de perpiaño concertado e cuberta a dúas e tres augas con tella mixta. O acceso á planta superior realízase a través dunha ancha escaleira pétrea situada no corpo horizontal e que desemboca nun corredor. O corpo vertical presenta na súa fachada exterior unha galería de cemento con ventanais de ferro, apoiada en columnas de formigón.

Ao Leste e Norte do patio, dispóñense as construcións auxiliares: alpendres, palleiros, cortes, etc. Estas construcións presentan muros de perpiaño na parte exterior e están abertas na interior, apoiándose o tellado neste lado en grandes columnas cadradas feitas de perpiaño concertado. As cubertas teñen armazón de madeira e tella curva.

Estado de Conservació Malo

Tipo: Galería de cemento e ventanais de ferro.
