## Grupo de 3 canastros

060076

**Nomenclator:** 3207803  
**Coord. UTM:** X: 61145049  
Y: 466342768  
**Concello:** Sarreaus  
**Parroquia:** CORTEGADA  
**Lugar:** Folgoso  
**Tipoloxía:** Arquitectura Civil  
**Tipo:** Construcións de Almacenamento  
**Subtipo:** Canastro

**Denominación:** Grupo de 3 canastros

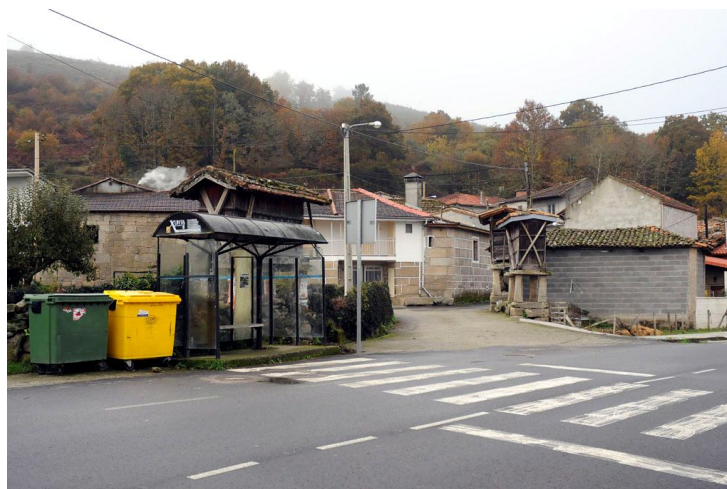
Conxunto de tres canastros de madeira, situados no Norte da aldea, ao pé da estrada que vai cara Xinzo de Limia.

O primeiro (Canastro 1), érguese sobre dous pares de esteos prismáticos, envoltos con sacos de plástico para que esvaren os ratos e apoiados en soleiras, e tornarratos lonxitudinais de sección rectangular cos laterais troncocónicos. A cámara é de madeira, con porta de táboas verticais nun dos penais e doelas verticais enlazadas por dobre faixa horizontal nos costais e no outro penal. A cuberta, con armazón de madeira a dúas augas e tella francesa, presenta beirado con tornaventos. A estrutura está reforzada por puntais apoiados nas padieiras e nos tornarratos. Conserva restos de pintura de cor granate.

O Canastro 2, tamén sobre soleira, presenta dous pares de esteos prismáticos, de base máis ancha e coas arestas rebaxadas; tornarratos lonxitudinais de sección rectangular cos laterais rebaxados e semicirculares; cámara de madeira, con porta de táboas verticais nun dos lados penais e cerramento con doelas verticais enlazadas por dobre faixa vertical e horizontal nos costais e no outro penal; e cuberta con armazón de madeira a dúas augas, tella curva e beirado con tornaventos pintado de azul. A estrutura está reforzada con puntais apoiados nos tornarratos.

Por último, o Canastro 3 levántase sobre dous pares de esteos troncopiramidais e tornarratos lonxitudinais de sección rectangular cos laterais semicirculares. A cámara é de madeira, con porta de táboas horizontais nun dos penais e cerramento con doelas verticais enlazadas por dobre faixa vertical e horizontal nos costais. O penal traseiro está cerrado con doelas horizontais, na parte superior, e táboas tamén dispostas horizontalmente na parte inferior. A cuberta, restaurada, presenta armazón de madeira a dúas augas, tella curva, e beirado nos catro lados, apoiándose nos lados penais en puntais clavados nas columnas da estrutura. No costal esquerdo habilitouse unha pequena porta. A cámara esta reforzada con puntais e táboas.
