## Capela de San Nicolao

060082

Capela

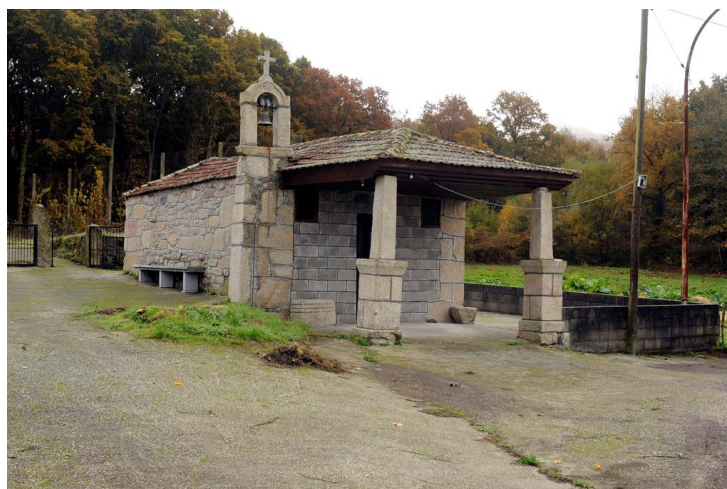
Edificio de planta rectangular, dunha soa nave, con muros de cachotería encintada, que no lateral Sur combinan con perpiaños irregulares, e cuberta con armazón de madeira a tres augas e tella francesa. A fachada principal, cos esquinais de perpiaño concertado e o corpo central con bloques de formigón, presenta porta sinxela con dous vans. Cubre esta fachada un pórtico, prolongación do tellado, que se apoia en dous piares. No lateral esquerdo da fachada eríxese unha espadana dun só arco, rematada en cruz latina, coa data de 1932, ano de construción do seu tramo superior coa cruz.
