## Muíño do Pisco

060115

Muíño

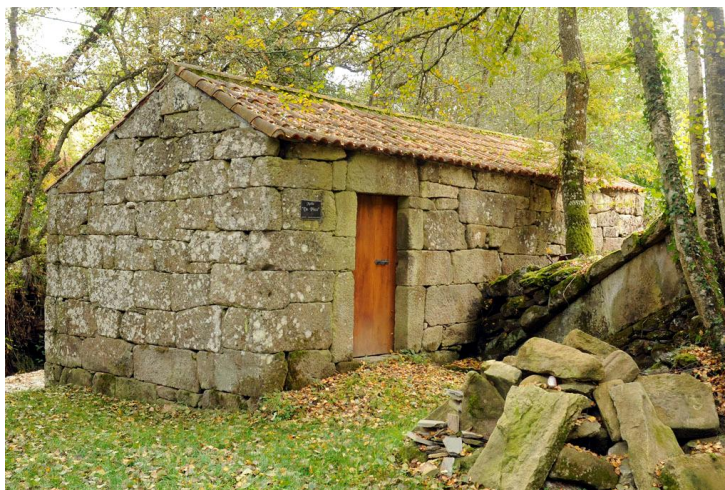
Edificio exento de planta rectangular, con muros de perpiaño concertado asentados en seco e cuberta a dúas augas con tella mixta. O muíño presenta lovada pétrea no tramo final e dúas canles troncopiramidais cerradas, de perpiaño, que surten de auga a cadanseu rodicio. Diante do muíño existe unha ponte de madeira, rehabilitada, para cruzar o río.

**Plantas:** B+1  
**Edif. Anexas:**  
**Mat. Fachada:** Granito  
**Mat. Estrutura:** Granito  
**Mat. Cuberta:** Tella

| Estado de Conservació | Bo |
| Observacións: | Rehabilitado en 1999 pola Asociación Xuvenil Airoá, segundo unha placa exposta á esquerda da porta. |
