## Capela de Santo Estevo

060164

Capela

**Denominación:** Capela de Santo Estevo  
**Etaapa Histórica:** Idade Moderna  
**Estilo relevante** Popular

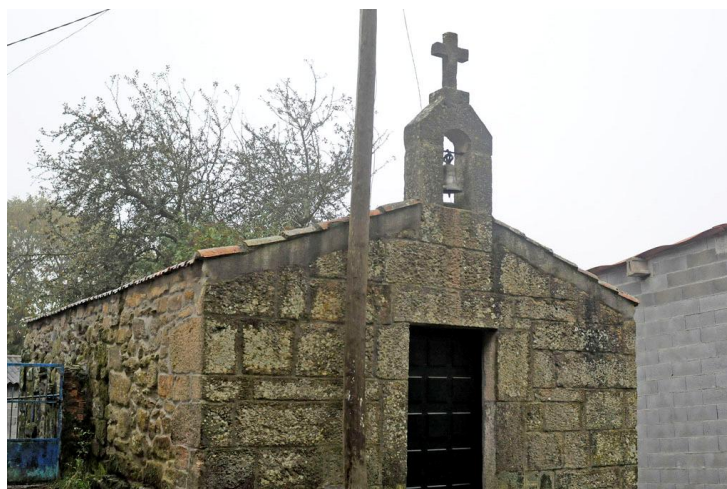
Capela de planta rectangular, de escasos 9 m. de longo por 5 m. de largo, dunha soa nave e coa cabeceira orientada ao Sur. Foi reformada en 1988, e actualmente presenta cuberta a dúas augas con tella francesa e muros de perpiaño concertado nas fachadas Norte e Oeste, e de cachotería na Leste e na Sur. A fachada principal presenta portada sinxela alintelada e remata cunha espadana dun so arco e cruz latina de sección cuadrangular.

Estado de Conservació Bo
