## Lavadoiro ou pilo do Barrio de Arriba

070028

Lavadoiro

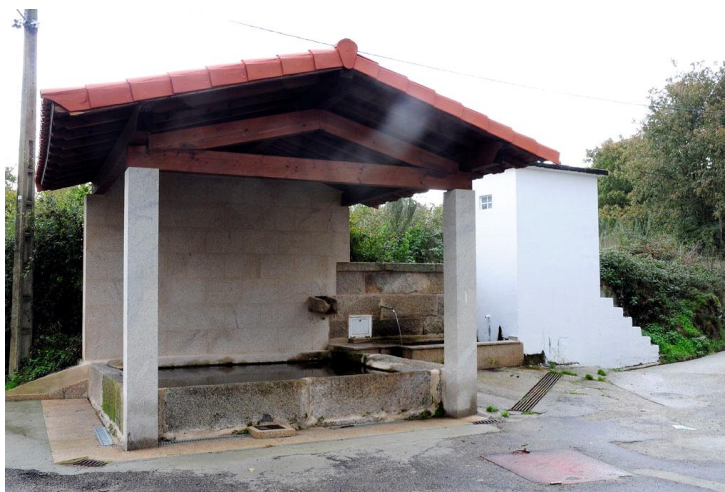
Lavadoiro cuadrangular de granito cuberto por estrutura de cerchas de madeira con cuberta de tella do país a dúas augas sobre dous pilares de cemento e muro traseiro de perpiaño. Á súa esquerda, ten adosada unha fonte de cano, tamén de perpiaño con estanque rectangular de factura recente. Nun extremo do muro traseiro do lavadoiro, vai imbricado un desaugadoiro labrado en granito, que ben podería formar parte da estrutura orixinal da fonte, moi alterada.

**Mat. Estrutura:** Granito, madeira e formigón

**Mat. Cuberta:** Tella

| Estado de Conservació | Bo |
| Descrición: | A estrutura que pecha o lavadoiro. |
| Observacións: | Porta de pvc branca e encintado de cemento. |
